## รายงานการวิจัย

การศึกษาและรวบรวมข้อมูลอาคารเพื่อการอนุรักษ์ กรณีศึกษา  
อาคารบ้านพักอธิการบดีมหาวิทยาลัยเทคโนโลยีราชมงคลศรีวิชัย  
The Study and data collection of President's residence building,  
Rajamangala University of Technology Srivijaya

ปิยาภรณ์ ฐระกิจจ้านง Piyaporn Thurakitjumnong

คณะสถาปัตยกรรมศาสตร์  
มหาวิทยาลัยเทคโนโลยีราชมงคลศรีวิชัย

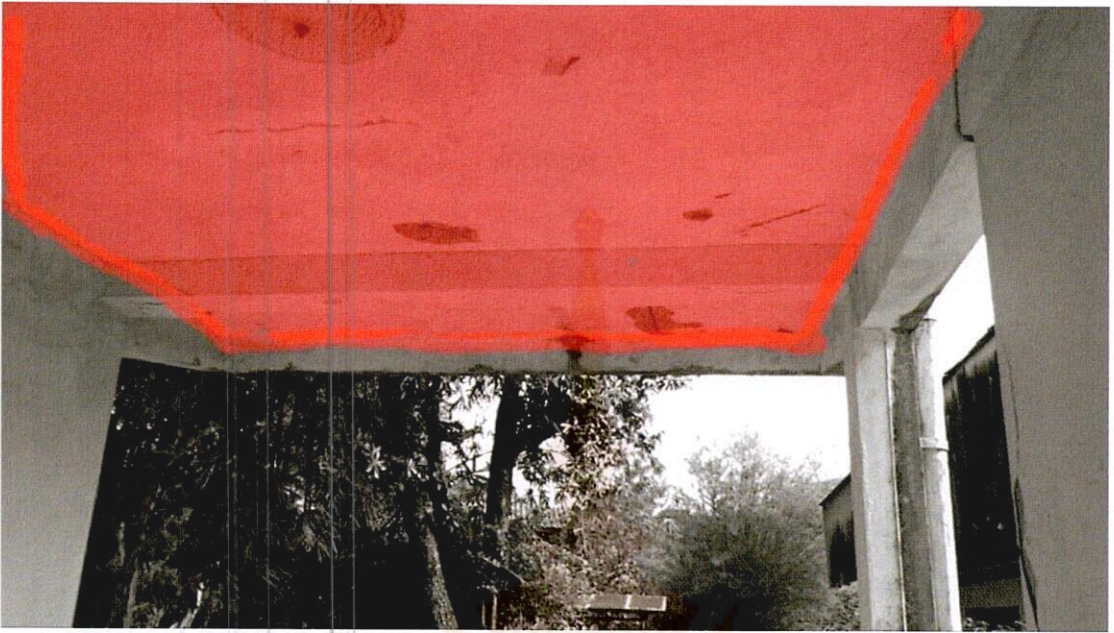
ภาพที่ 28 แสดงความเสียหายในส่วนของโครงสร้างท้องฟ้าเพดานคอนกรีตฉาบเรียบ

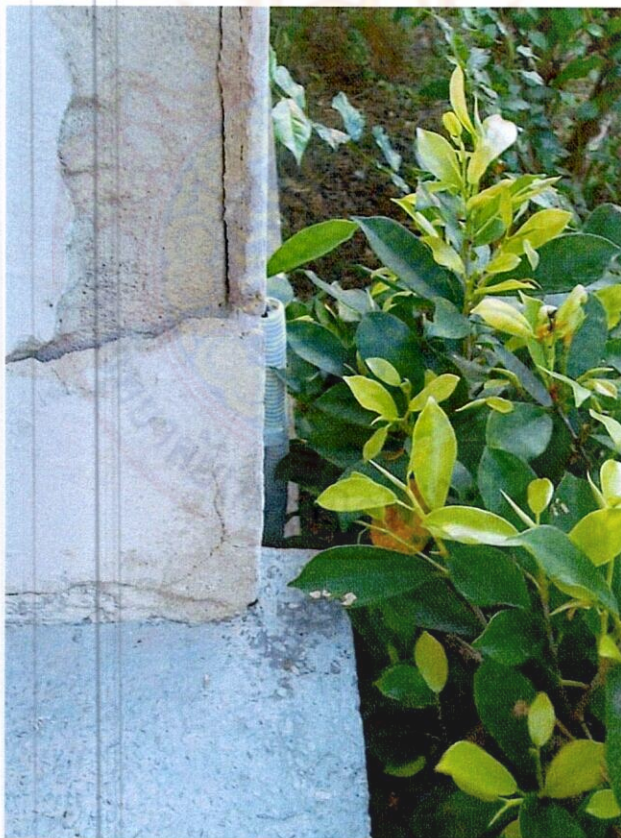
ภาพที่ 29 แสดงความเสียหายในส่วนของคอนกรีตบริเวณม้านั่งเฉลียงอาคาร

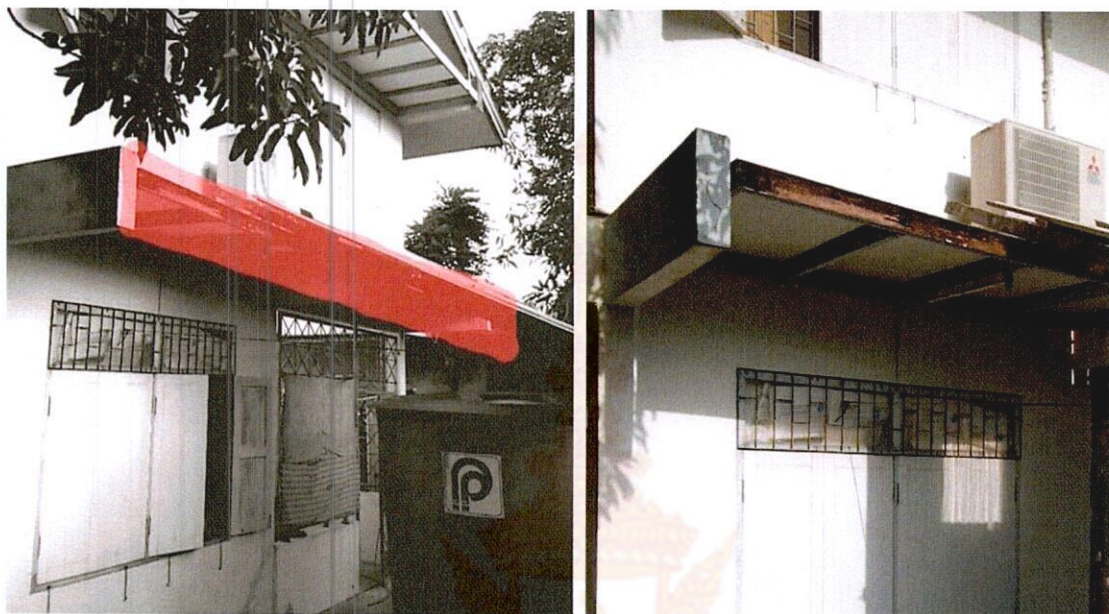
ภาพที่ 30 แสดงความเสียหายในส่วนของโครงแผงกันสาด

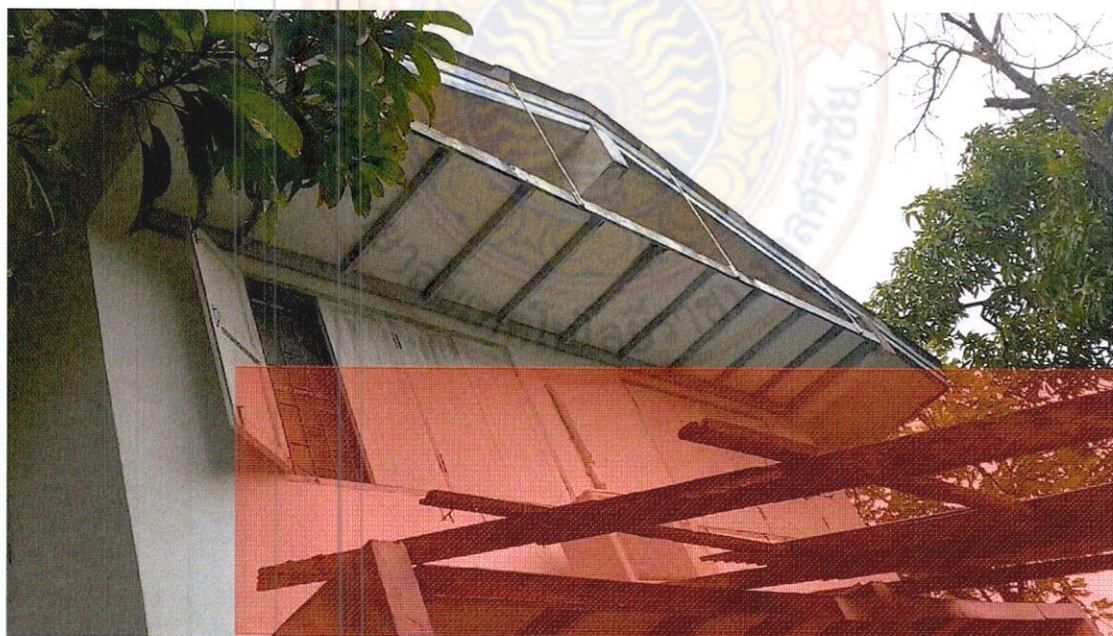
ภาพที่ 31 แสดงความเสียหายในส่วนของโครงสร้างหลังคา

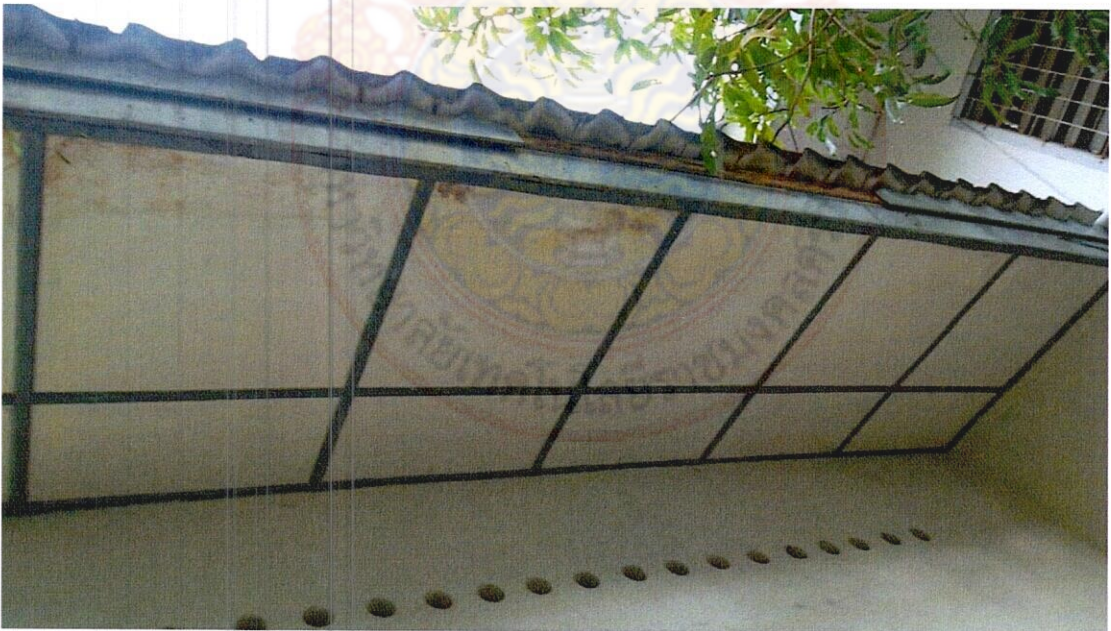
ภาพที่ 33 แสดงความเสียหายในส่วนของไม้เชิงชาย

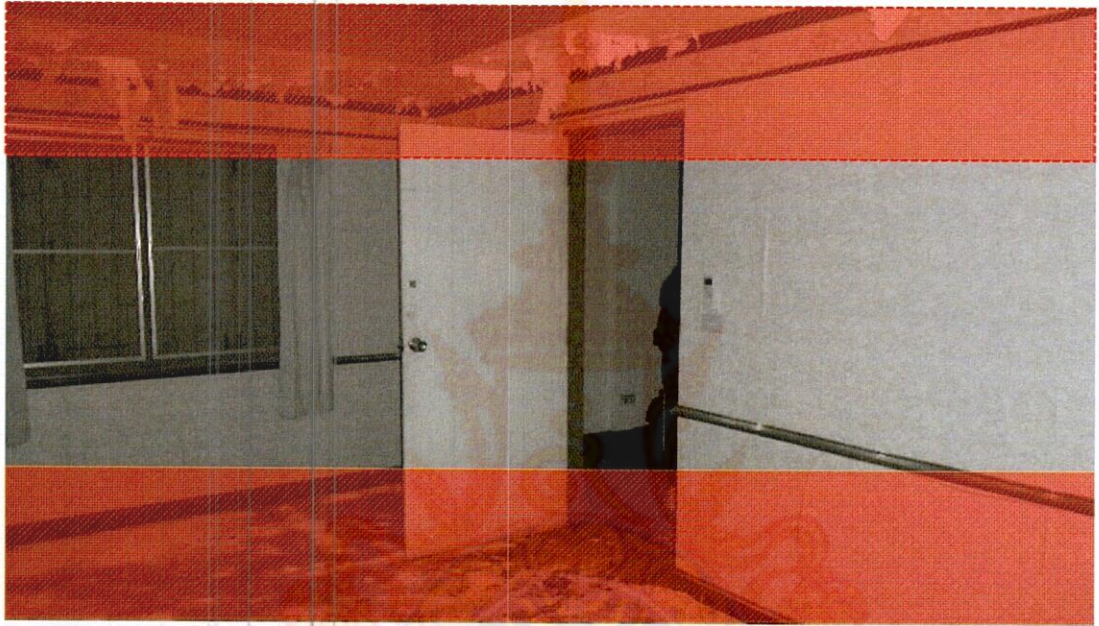
2. ความเสียหายจากการปรับปรุงอาคารที่ผ่านมา การเปลี่ยนแปลงลักษณะทางกายภาพ และการใช้งานอาคารไม่เหมาะสม โดยเฉพาะอาคารชั้นบนที่มีการปรับปรุงต่อเติมโดยใช้วัสดุไม่ถาวรเช่น ไม้อัด และการขาดการดูแลรักษา

ภาพที่ 34 แสดงความเสียหายในส่วนของการปรับปรุงต่อเติมฝ้าเพดานห้องนอนชั้นบน

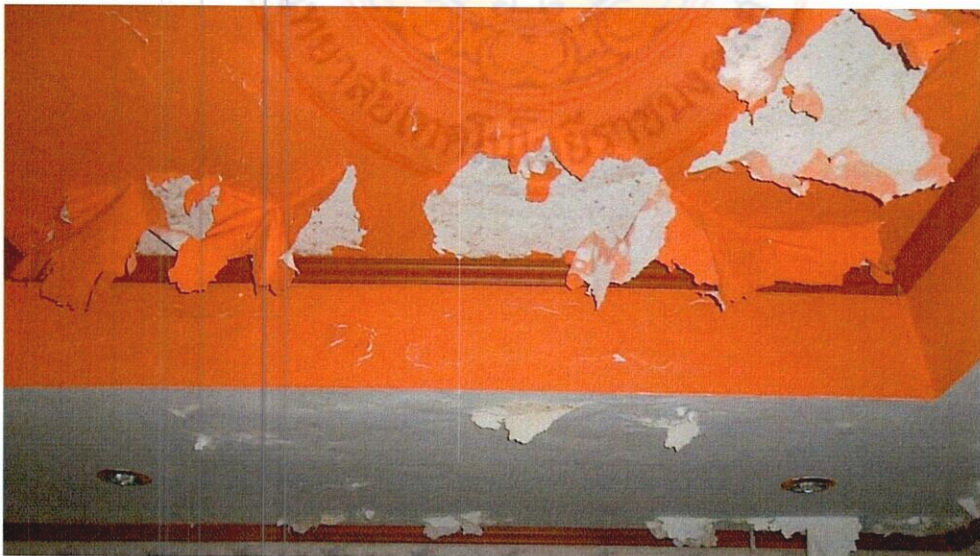
ภาพที่ 35 แสดงความเสียหายในส่วนของการปรับปรุงต่อเติมฝ้าเพดานห้องนอนชั้นบน

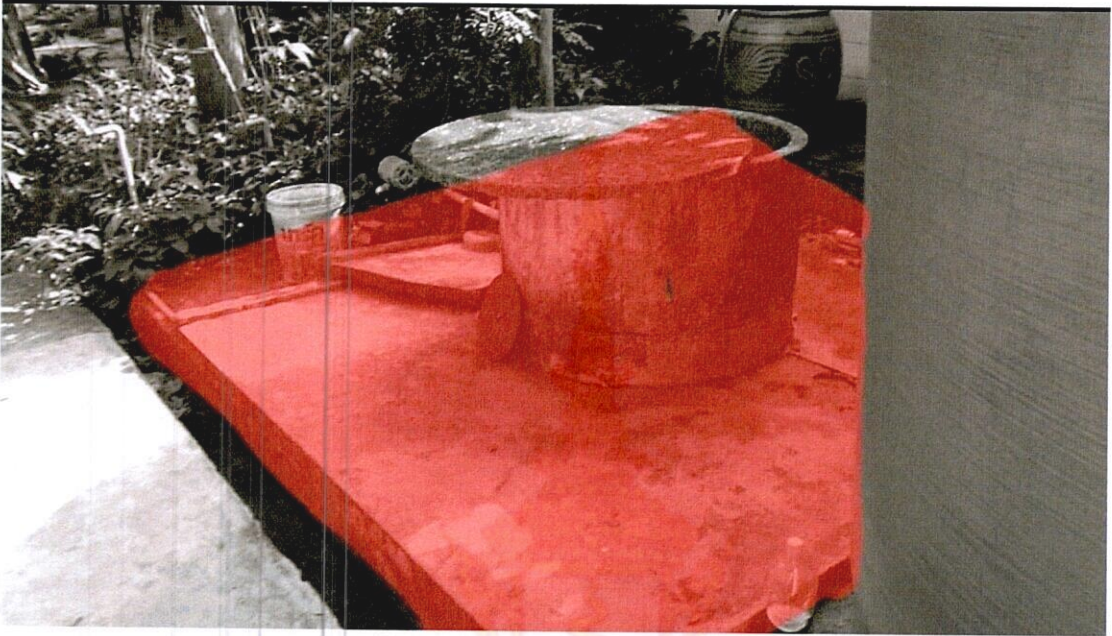
สภาพแวดล้อมโดยทั่วไปของที่ตั้งอาคาร เป็นพื้นที่ราบลุ่มต่ำ มีปัญหาด้านน้ำท่วมขังในช่วงฤดูฝนที่มีฝนตกหนัก ลักษณะพื้นที่มีต้นไม้ใหญ่และสนามหญ้า มีความร่มรื่น อาคารหันหน้าไปทางทิศตะวันออก ติดกับถนนราชดำเนินนอก ตัวอาคารมีการยกระดับพื้นเพื่อแก้ปัญหาเรื่องน้ำท่วมขังจากการระบายน้ำ

ภาพที่ 38 แสดงความเสียหายจากน้ำที่ขังทำให้พื้นทรุดตัว
