การประยุกต์ใช้ระบบเครือข่ายกล้องวิดีโอแบบไร้สายสำหรับติดตาม การกัดเซาะชายฝั่งบริเวณหาดราชมงคล จังหวัดตรัง

Application of Wireless Video Camera Network for Monitoring Coastal Erosion on Rajamangala Beach, Trang Province

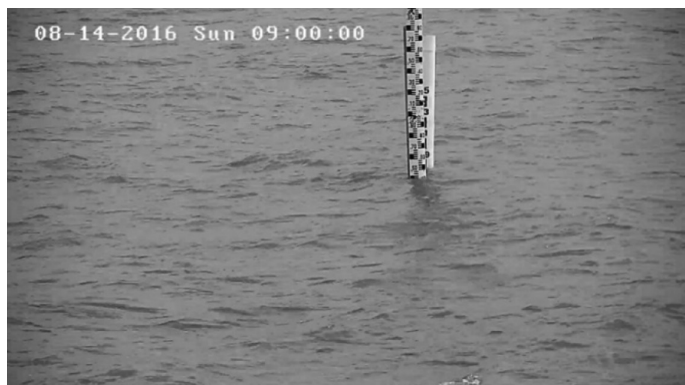
ภาพที่ 3 ตัวอย่างภาพบันทึกวิดีโอรายชั่วโมงเวลา 9.00 น. วันอาทิตย์ที่ 14 เดือนสิงหาคม 2559 อ่านค่าสเกลวัดที่ติดตั้งไว้กับเสาวัดระดับน้ำโดยตรงได้ 2.44 เมตร

การเปลี่ยนแปลงของระดับน้ำขณะน้ำขึ้นน้ำลง โดยการนำภาพวิดีโอของแต่ละชั่วโมงหรือภาพนิ่งมาอ่านค่าสเกลวัด ที่ติดตั้งไว้กับเสาวัดระดับน้ำโดยตรงเป็นรายชั่วโมง จากผลการบันทึกภาพของกล้องบริเวณจุด B พบว่าระดับน้ำในเดือนสิงหาคม 2559 - เดือนมกราคม 2560 ภาพและวิดีโอของบางช่วงเวลามีการขาดหายไป เกิดจากปัจจัยภายนอกที่ไม่สามารถควบคุมได้ เช่น ระบบไฟฟ้าขัดข้อง และระบบของเซิร์ฟเวอร์ล่มเป็นต้น แต่ในภาพรวมจะเห็นได้ว่า การทำงานของระบบกล้องมีประสิทธิภาพสูง สามารถนำมาวิเคราะห์ข้อมูลระดับน้ำรายชั่วโมงได้ และสามารถติดตามการเปลี่ยนแปลงของระดับได้อย่างต่อเนื่อง (ภาพที่ 3 และ 4)

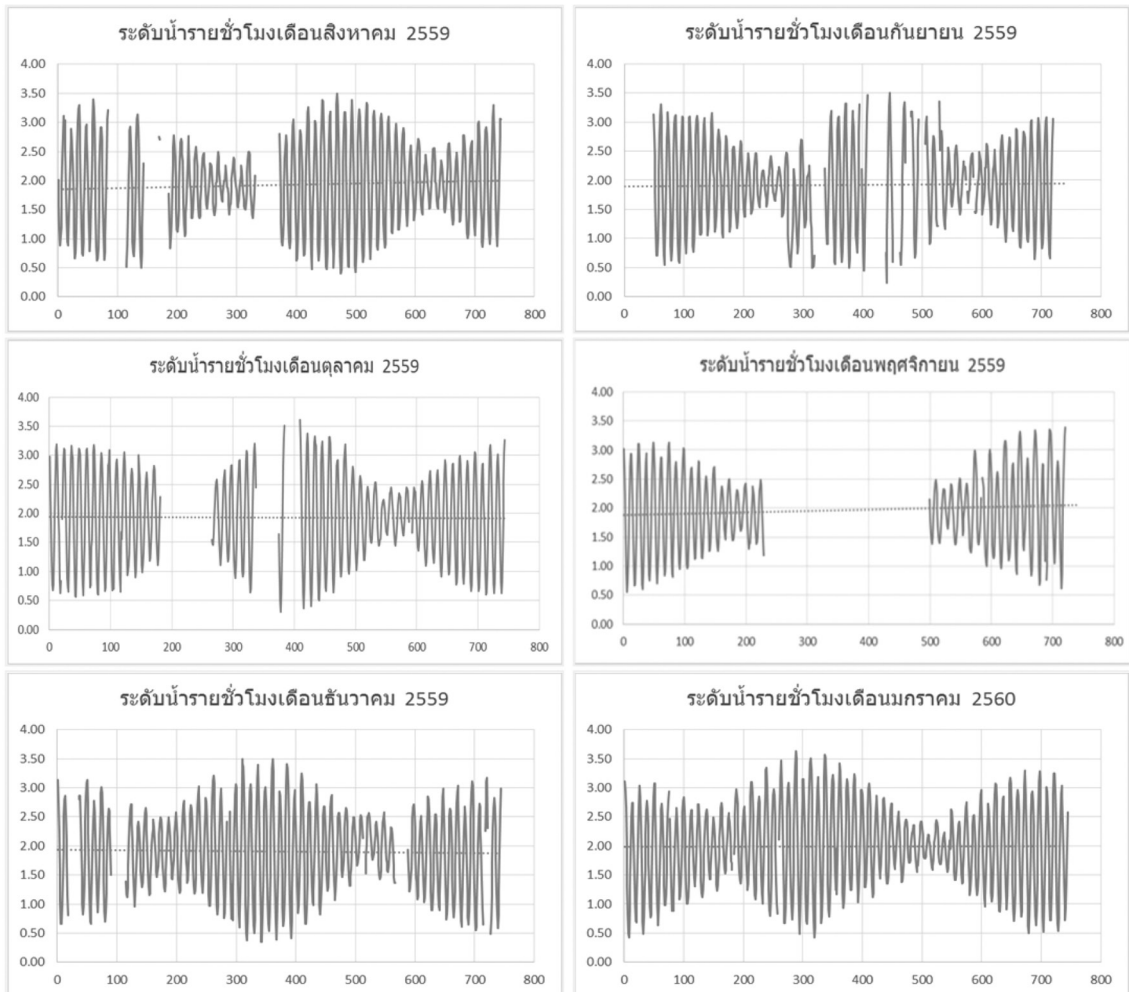
ภาพที่ 4 ระดับน้ำรายชั่วโมงในช่วงเดือนสิงหาคม 2559 - เดือนมกราคม 2560

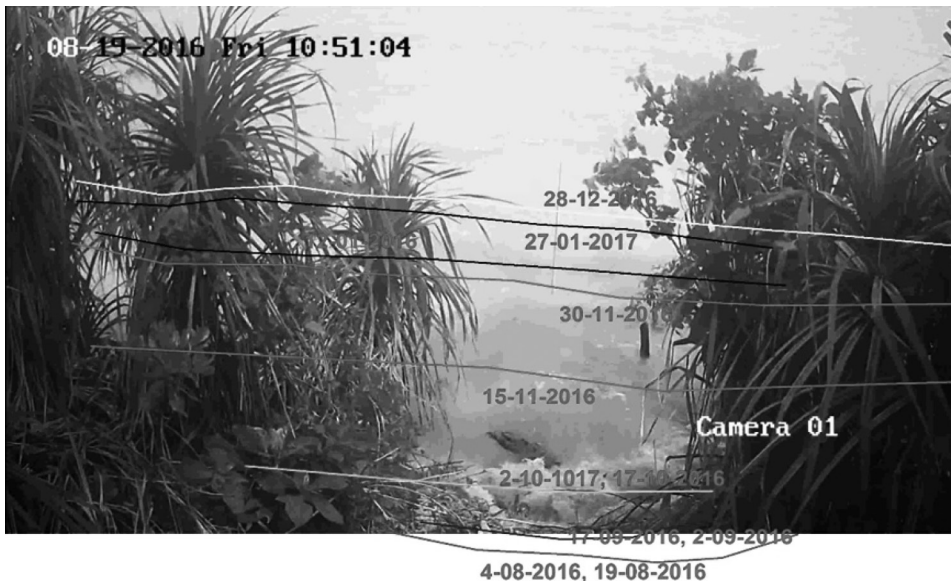
ภาพที่ 5 ขอบน้ำขึ้นสูงสุดและเส้นขอบแนวชายฝั่งที่เกิดการเปลี่ยนแปลงแต่ละช่วงเวลาจากผลการบันทึกภาพของกล้องวงจรปิดบริเวณจุด A

เส้นขอบระดับน้ำขึ้นสูงสุดและเส้นขอบแนวชายฝั่ง และการเปลี่ยนแปลงของแต่ละช่วงเวลา จากผลการบันทึกภาพของกล้องบริเวณจุด A พบว่าเส้นขอบระดับน้ำสูงสุดในช่วงน้ำเกิด (15 ค่ำ) ในช่วงต้นเดือนสิงหาคม - ปลายเดือนตุลาคม 2559 ได้รับอิทธิพลจากลมมรสุมตะวันตกเฉียงใต้ บริเวณแนวชายฝั่งมีระดับน้ำท่วมถึง และถูกรบกวนด้วยอิทธิพลของคลื่นที่เกิดจากการเลี้ยวเบนเคลื่อนที่

เข้ากระทบฝั่งอย่างต่อเนื่องทางทิศตะวันตก และสภาพแนวชายฝั่งบริเวณนี้มีความลาดชันสูง ส่งผลให้เกิดปัญหาการกัดเซาะ แต่เนื่องจากสภาพพื้นที่เป็นแนวต้นเตยทะเลขึ้นอย่างหนาแน่นตามบริเวณแนวขอบฝั่งที่มีการปะทะของคลื่นตลอดเวลา โดยเฉพาะในช่วงน้ำขึ้นสูงสุดในช่วงน้ำเกิด ทำให้สามารถชะลอและสลายพลังงานของคลื่นที่เข้าปะทะกับแนวชายฝั่งได้เป็นอย่างดี ทำให้พื้นที่

บริเวณนี้ยังคงสภาพอยู่ และมีแนวโน้มว่าจะเสถียรภาพในอนาคต จากข้อมูลภาพถ่ายวีดิโอ บ่งบอกได้อีกว่าแนวคันเตยทะเลสามารถชะลอการกัดเซาะชายฝั่งได้ดี เนื่องจากคันเตยทะเลมีลักษณะเด่นที่สามารถแตกต้นบริเวณ โคนและมีรากอากาศจำนวนมาก เป็นไม้ยืนต้นสามารถล้มลุกได้ เหมาะสำหรับปลูกเพื่อป้องกันการกัดเซาะแนวชายฝั่งที่มีความสูงของคลื่นไม่เกิน 1 เมตร และชายฝั่งที่เป็นหาดทราย ส่วนในช่วงเดือนต้นเดือนพฤศจิกายน 2559-ปลายเดือนมกราคม 2560 พบว่าเส้นขอบแนวระดับน้ำอยู่ต่ำกว่าเส้นแนวชายฝั่ง ทำให้พื้นที่ของแนวชายฝั่งไม่ได้รับผลกระทบมากนัก เนื่องจากเป็นช่วงลมมรสุมตะวันออกเฉียงเหนือ ทิศทางลมโดยส่วนใหญ่พัดออกจากฝั่ง ส่งผลให้ทิศทางของคลื่นเคลื่อนที่ออกจากฝั่ง (ภาพที่ 5)

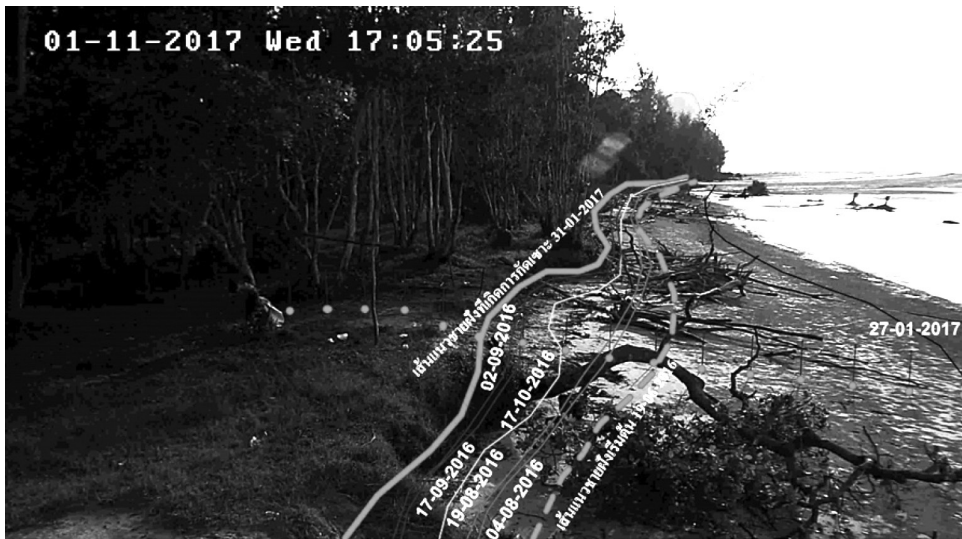
ภาพที่ 6 ขอบน้ำขึ้นสูงสุดและเส้นขอบแนวชายฝั่งที่เกิดการเปลี่ยนแปลงแต่ละช่วงเวลาจากผลการบันทึกภาพของกล้องวงจรปิดบริเวณจุด B

บริเวณกึ่งจุด B พื้นที่โดยส่วนใหญ่เป็นแนวป่าเสม็ด ต้นไม้ขึ้นไม่หนาแน่นอยู่บริเวณปากคลองสิเกา จังหวัดตรัง พื้นที่ที่มีความลาดชันสูงและเป็นร่องน้ำลึก ในช่วงเดือนสิงหาคม-เดือนตุลาคม 2559 พบว่าเส้นแนวขอบน้ำขึ้นสูงสุดมีการเคลื่อนที่เข้ามาปะทะกับแนวชายฝั่งในช่วงลมมรสุมตะวันตกเฉียงใต้ มีความสูงคลื่นไม่เกิน 1 เมตร ลักษณะของคลื่นในบริเวณนี้เกิดการหักเหและเลี้ยวเบนเข้ามาปะทะกับแนวชายฝั่ง มวลน้ำจะเกิดความปั่นป่วนก่อวนทำให้เกิดการพังทลายของแนวชายฝั่งและเกิดเป็นตะกอนไหลไปทับกระแสน้ำชายฝั่ง ทำให้บริเวณนี้มีการกัดเซาะแนวชายฝั่งมากกว่า 4 เมตร และในช่วงต้นเดือนพฤศจิกายนเป็นต้นไปเส้นขอบระดับน้ำจะต่ำกว่าเส้นขอบแนวชายฝั่งเข้าสู่ภาวะปกติ (ภาพที่ 6)

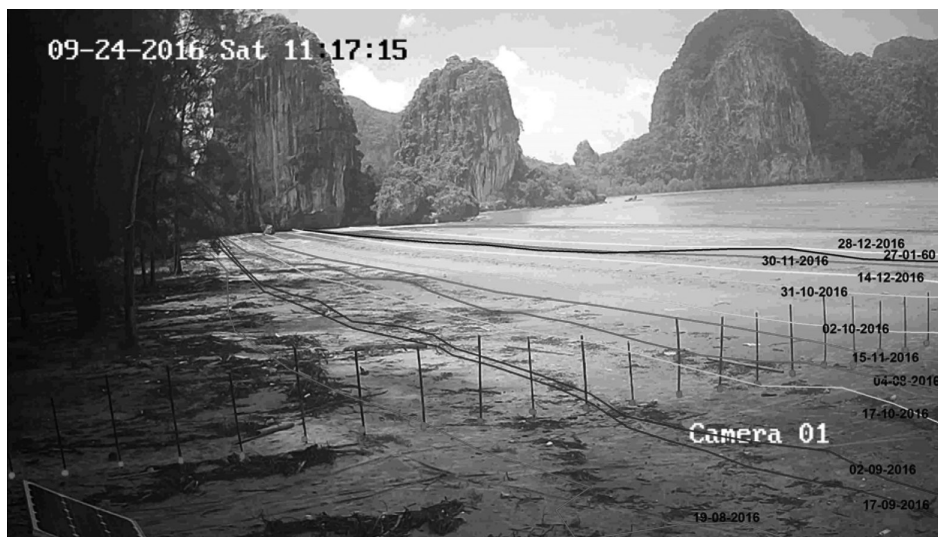
ภาพที่ 8 ขอบน้ำขึ้นสูงสุดและเส้นขอบแนวชายฝั่งที่เกิดการเปลี่ยนแปลงแต่ละช่วงเวลาจากผลการบันทึกภาพของกล้องวงจรปิดบริเวณจุด D

บริเวณกล้องจุด C และ D พื้นที่ส่วนใหญ่เป็นแนวชายหาดมีป่าสนขึ้นตลอดแนวชายฝั่งอยู่บริเวณหน้าพิพิธภัณฑสถานน้ำจนถึงหาดวิหาได้สมุทรพบว่าบริเวณนี้พื้นที่ส่วนใหญ่เป็นชายฝั่งที่ยังคงสภาพ และเป็นแนวชายฝั่งที่มีการสะสมตัวมากกว่าการกัดเซาะในปัจจุบัน โดยพิจารณาจากเส้นแนวขอบเขตน้ำขึ้นสูงสุดในช่วงลมมรสุมตะวันตกเฉียงใต้ต่ำกว่าเส้นขอบของแนวชายฝั่งและลักษณะของพื้นที่บริเวณนี้มีความชันของแนวชายหาดน้อยมาก ขอบเขตของระดับน้ำขึ้นสูงสุดและน้ำลงต่ำสุดในช่วงน้ำเกิดมีระยะทางห่างกันประมาณ 1 กิโลเมตร ทำให้พื้นที่โดยส่วนใหญ่ได้รับอิทธิพลของคลื่นเฉพาะในช่วงน้ำขึ้นสูงสุดในช่วงน้ำเกิด ลักษณะทิศทางของคลื่นที่เข้ามา นั้นจะขนานกับแนวชายฝั่ง และคลื่นส่วนใหญ่มีการแตกตัวก่อนเข้ามาปะทะแนวชายฝั่ง (ภาพที่ 7 และ 8)

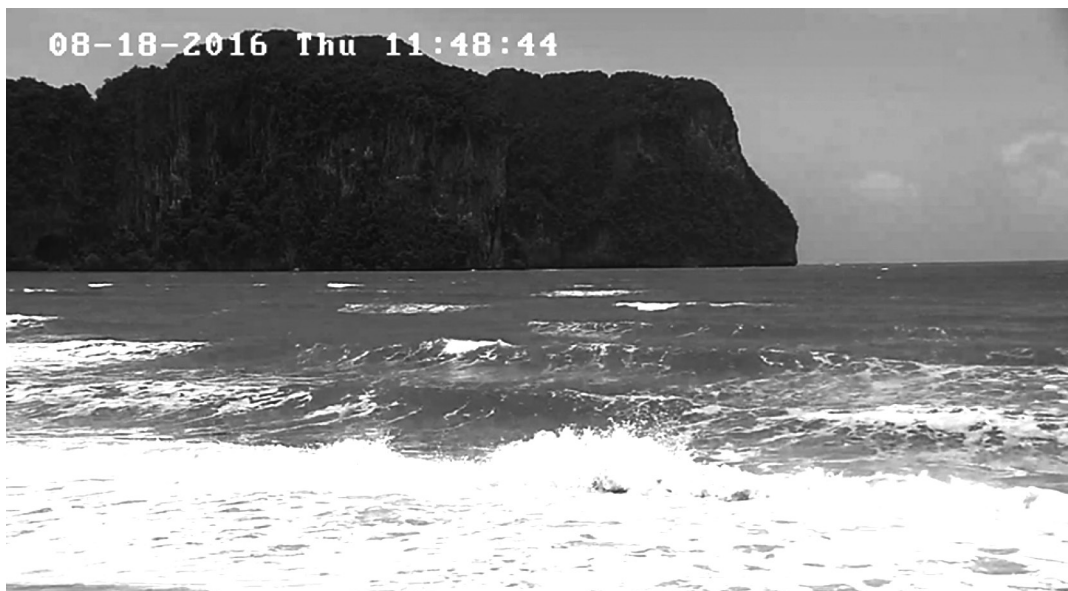
ภาพที่ 10 ภาพวิดีโอที่คลื่นเข้ากระทบชายฝั่งบริเวณจุด C วันที่ 18 สิงหาคม 2559 เวลา 11:48:44 น.
