## รายงานการวิจัย

การศึกษาและรวบรวมข้อมูลอาคารเพื่อการอนุรักษ์ กรณีศึกษา  
อาคารบ้านพักอธิการบดีมหาวิทยาลัยเทคโนโลยีราชมงคลศรีวิชัย  
The Study and data collection of President's residence building,  
Rajamangala University of Technology Srivijaya

ปิยาภรณ์ ฐระกิจจ้านง Piyaporn Thurakitjumnong

คณะสถาปัตยกรรมศาสตร์  
มหาวิทยาลัยเทคโนโลยีราชมงคลศรีวิชัย

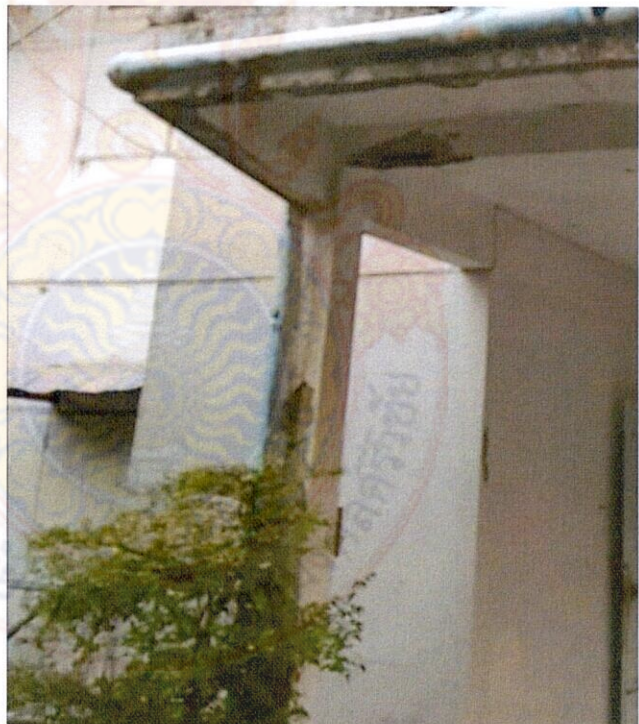
1. สาเหตุตามธรรมชาติ ที่เกิดการเสื่อมสภาพของวัสดุอาคาร ในส่วนโครงสร้างอาคารโดยเฉพาะโครงสร้างที่ใช้ไม้เป็นวัสดุ ในส่วนของโครงสร้างที่เป็นคอนกรีตเสริมเหล็กที่เกิดการผุกร่อน คอนกรีตเกิดการร่อนทำให้โครงเหล็กเสริมด้านในของโครงสร้างหลักเสียหาย และในองค์ประกอบทางสถาปัตยกรรมอื่น ๆ อาทิ กระเบื้องมุงหลังคา โครงสร้างผนังอิฐของอาคารที่มีความเปื่อยยุ่ยจากระยะเวลาของวัสดุที่ใช้ รวมถึงอยู่ในพื้นที่ใกล้ทะเล ไม้กรอบบานหน้าต่าง ไม้ปูพื้น, และในส่วนประกอบเสริมของอาคาร เช่น รางน้ำที่ผุกร่อน

ภาพที่ 27 แสดงความเสียหายในส่วนของโครงสร้างอาคาร เสาคอนกรีต และคานคอนกรีต

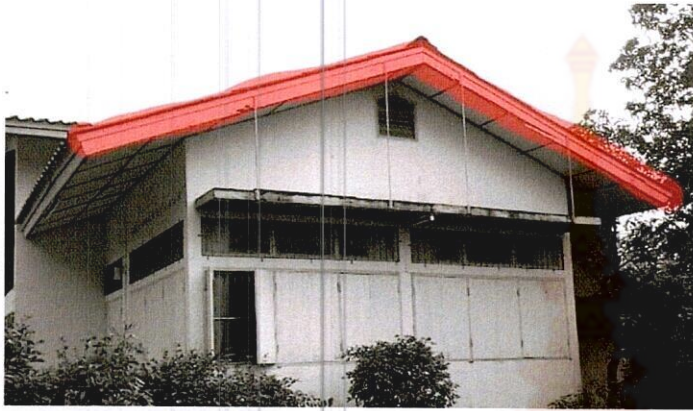
ภาพที่ 32 แสดงความเสียหายในส่วนของไม้เชิงชาย

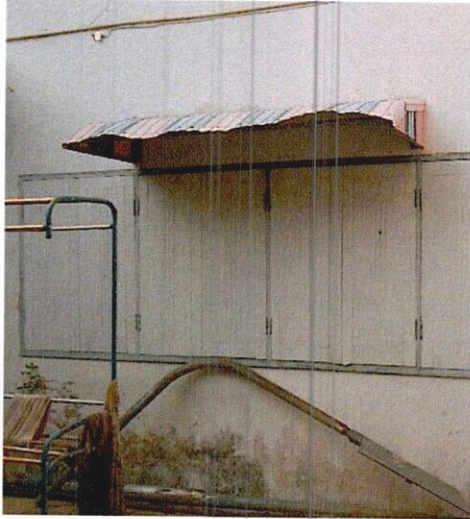
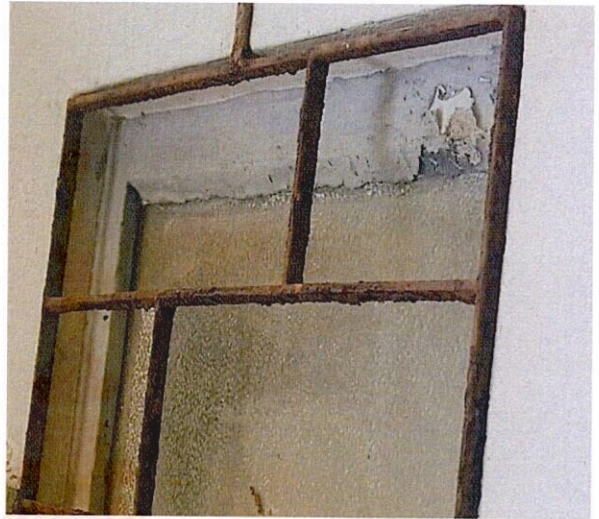
ภาพที่ 36 แสดงความเสียหายในส่วนของการปรับปรุงต่อเติมกันสาด

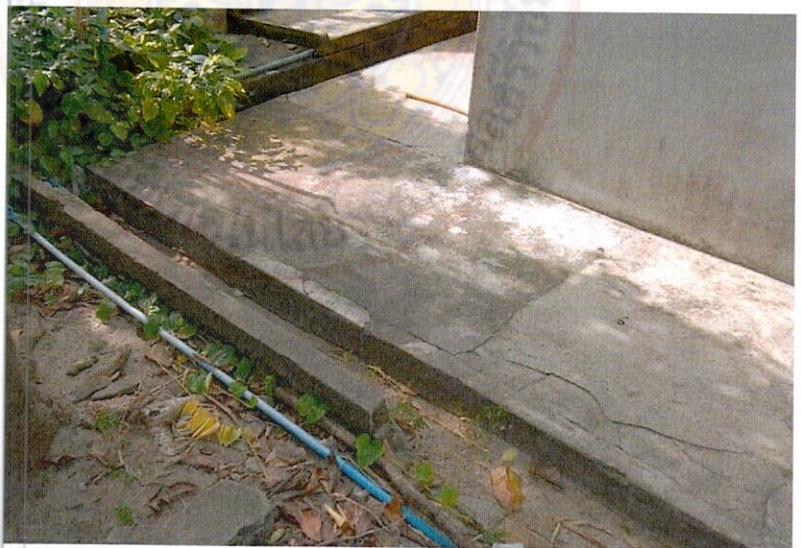
3. การขาดการใส่ใจด้านลักษณะทางกายภาพที่มีผลกับการออกแบบอาคารและสิ่งแวดล้อม เช่น ระบบการระบายน้ำที่ไม่มีประสิทธิภาพ เป็นต้น การออกแบบทางระบายน้ำที่ไม่เหมาะสมกับกับสภาพแวดล้อมโดยรอบของอาคารทำให้การระบายน้ำไม่มีประสิทธิภาพเกิดการท่วมขังของน้ำ

ภาพที่ 37 แสดงทางระบายน้ำของอาคาร

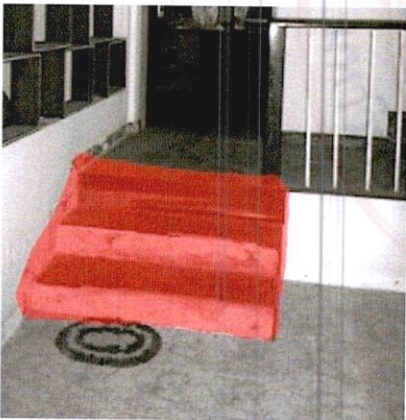
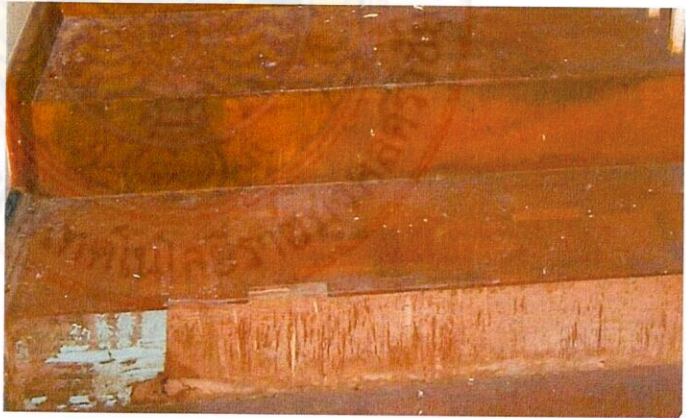
ภาพที่ 39 แสดงความเสียหายปลวกกินเนื้อไม้
